# Rewaloryzacja nieczynnego cmentarza ewangelickiego w Karwieńskich Błotach Pierwszych

Inwestycja dotyczy rewaloryzacji istniejącego zabytkowego nieczynnego założenia cmentarnego poewangelickiego datowanego na połowę XIX wieku z pozostałością kaplicy z 1899 roku, znajdującego się w Karwieńskich Błotach Pierwszych, w gminie Krokowa, wpisanego do rejestru zabytków pod numerem A-1089 z dnia 24 kwietnia 1990 r.

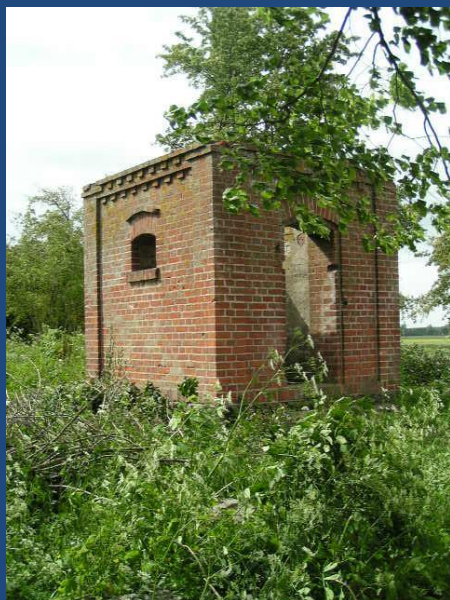
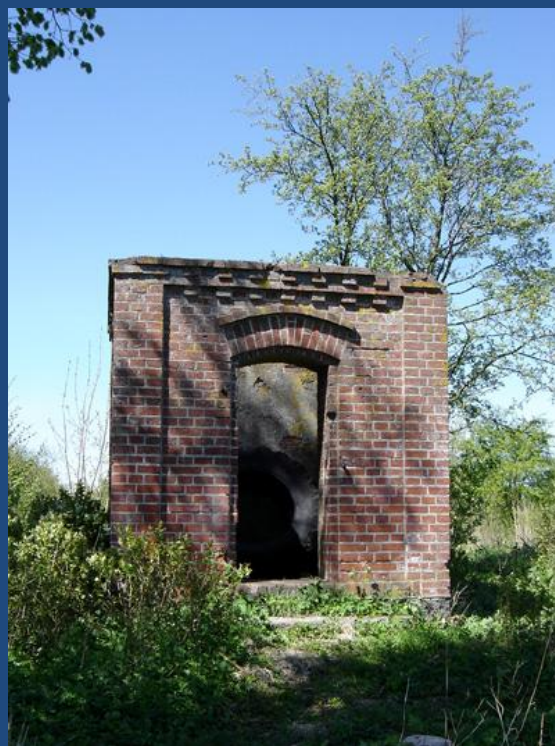
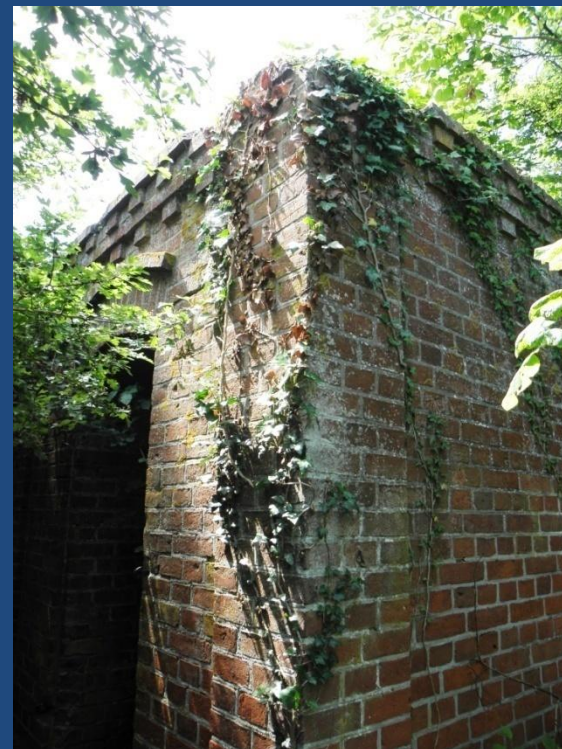
## Kaplica

2003

2006

2014

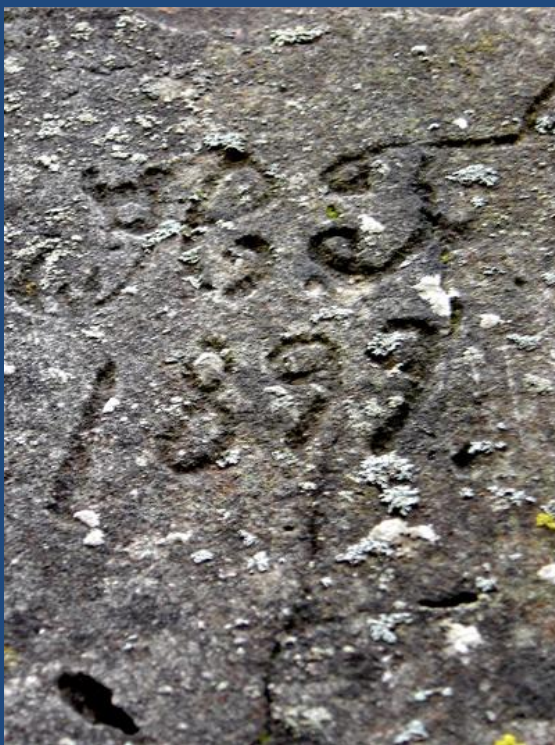
Kaplica - inskrypcja na wewnętrznej ścianie nad drzwiami

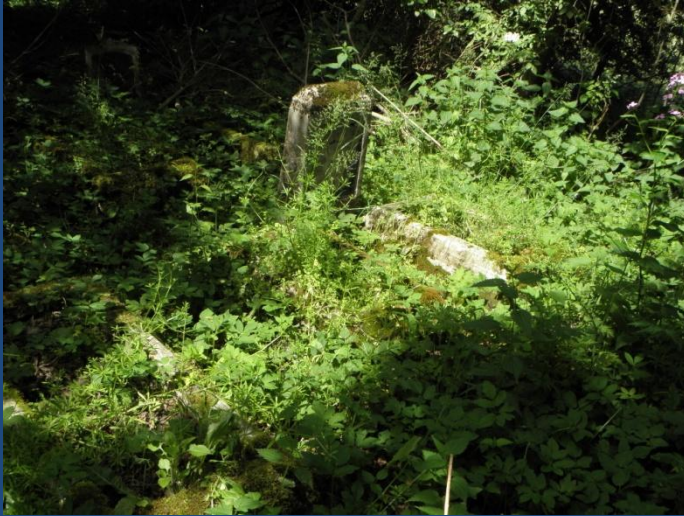
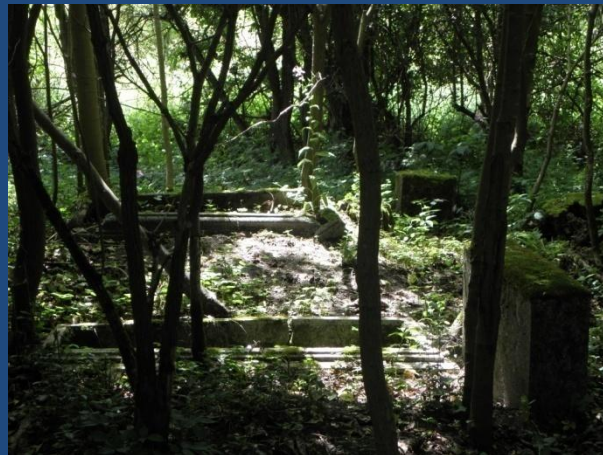
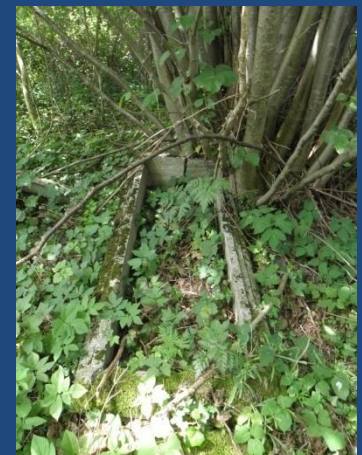
Na terenie cmentarza występują samosiejki i zachwaszczenia roślinnością z gatunków: klon, jesion, bez czarny, porzeczka. W wyniku braku pielęgnacji także roślinność, która była sadzona na cmentarzu taka jak lilak, śnieguliczka, róża, zdziczała i zarosła znaczną jego część.

Niektóre z samosiejek drzew wyrastają bezpośrednio z nagrobków skrzyniowych bądź też w ich bezpośrednim sąsiedztwie.

- usunięcie pni pozostałych po wcześniejszej wycince drzew,
- usunięcie drzew i krzewów wyrastających bezpośrednio z nagrobków,
- wycinka młodych, wtórnych gatunków drzew i krzewów: bzu czarnego, porzeczki,
- pielęgnacyjne przycięcie pozostałych drzew i krzewów: śnieguliczki, lilaka, róży.

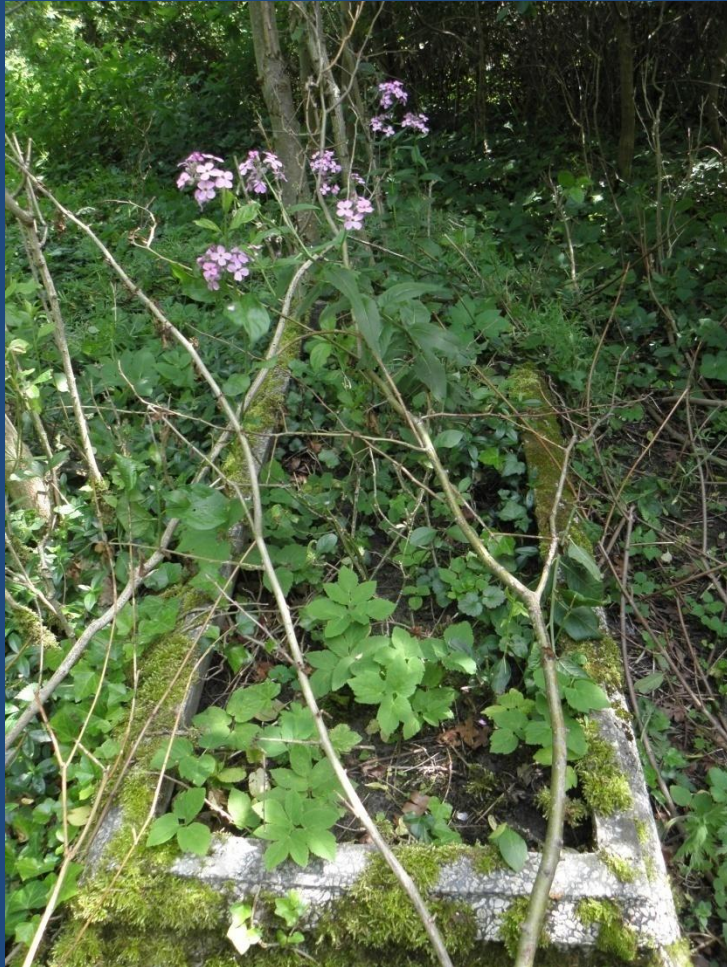
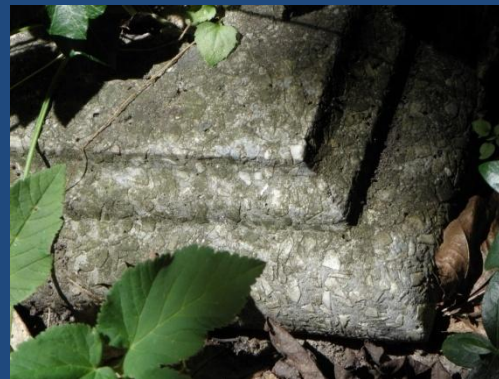
Większość nagrobków to skrzynie wykonane z kamienia lub lastriko, wypełnione w środku ziemią. Przy obecnym stanie zachowania trudno jest jednoznacznie stwierdzić czy posiadały one poziome płyty nagrobne, czy też zachowana forma jest stanem oryginalnym i autentycznym.

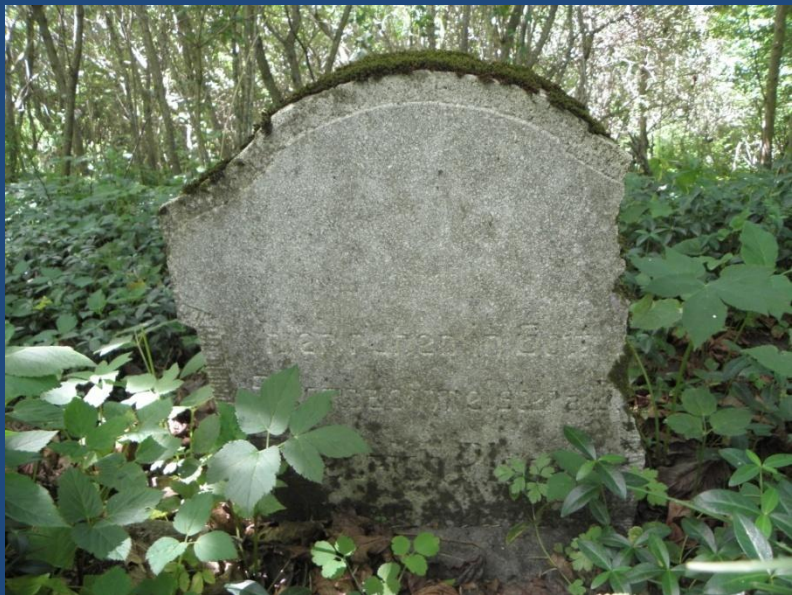
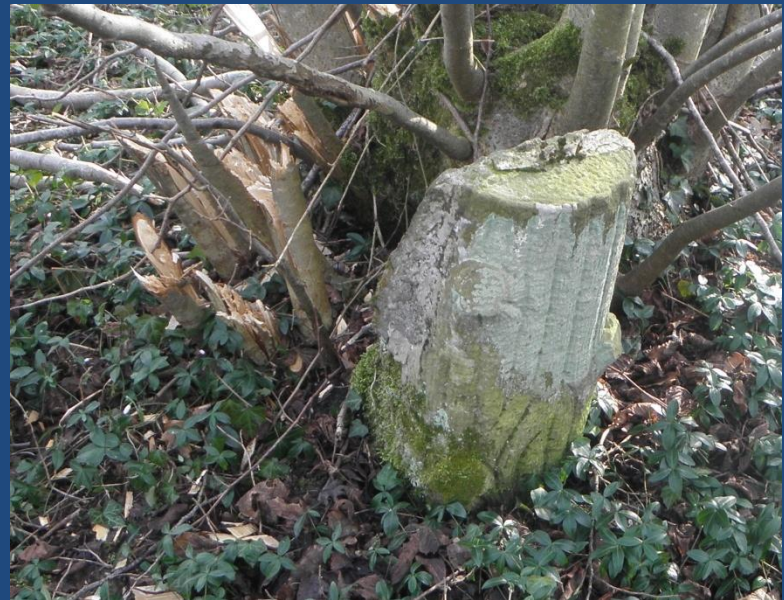
Na cmentarzu występują również elementy nagrobków stojących, z których większość uległa wtórnemu przemieszczeniu jak również połamaniu i następnie zaginięciu. Są to między innymi pionowe słupy - (bądź też dolne pozostałości krzyży) dekorowane płaskorzeźbami, lub o formie przypominającej pnie drzew, w formie tablic z wykutymi napisami.

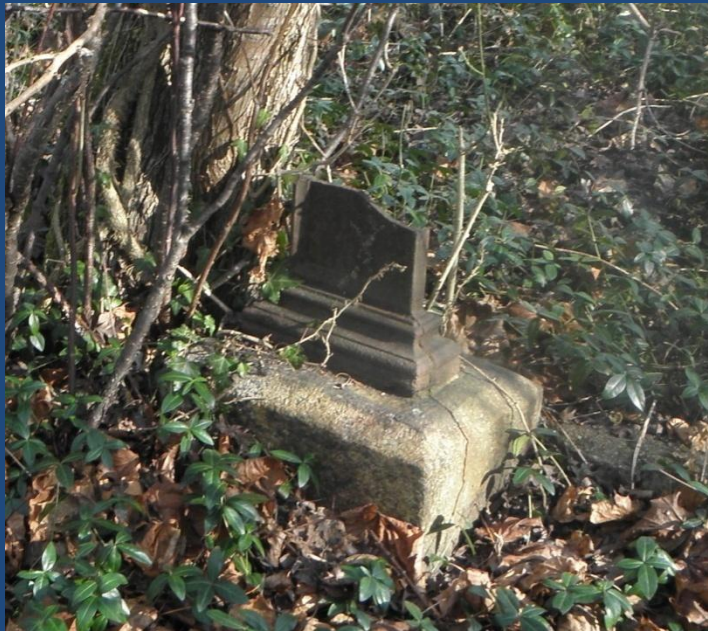
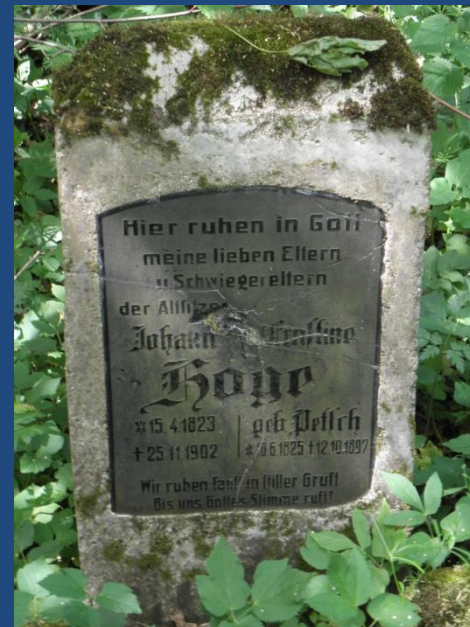
Napisy wygrawerowane były również na cienkich, szklistych płytkach mocowanych we wgłębieniu pionowych nagrobków o formie prostokątnych graniastosłupów. Przy niektórych nagrobkach ustawione były krzyże żeliwne - po których pozostały tylko fragmenty.

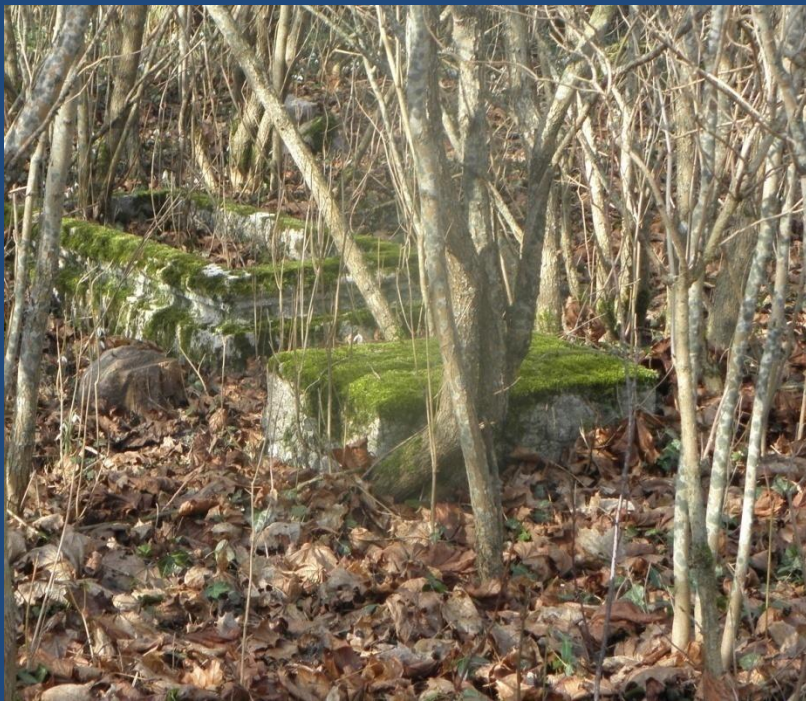
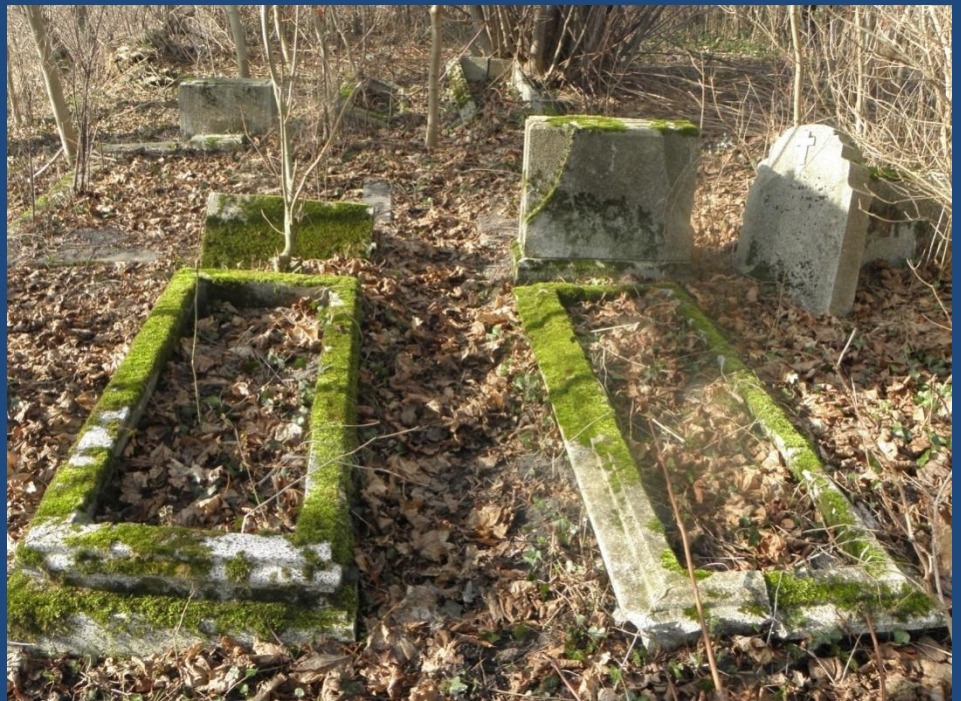
Wszystkie nagrobki są mniej lub bardziej obrosnięte wybujałą roślinnością. Ziemia wokół nich jest wtórnie podwyższona - tak że w różnym stopniu są w nią "wtopione".

Zakłada się wyeksponowanie wszystkich istniejących nagrobków poprzez uporządkowanie roślinności porastającej cmentarz – zgodnie z projektem budowlanym.

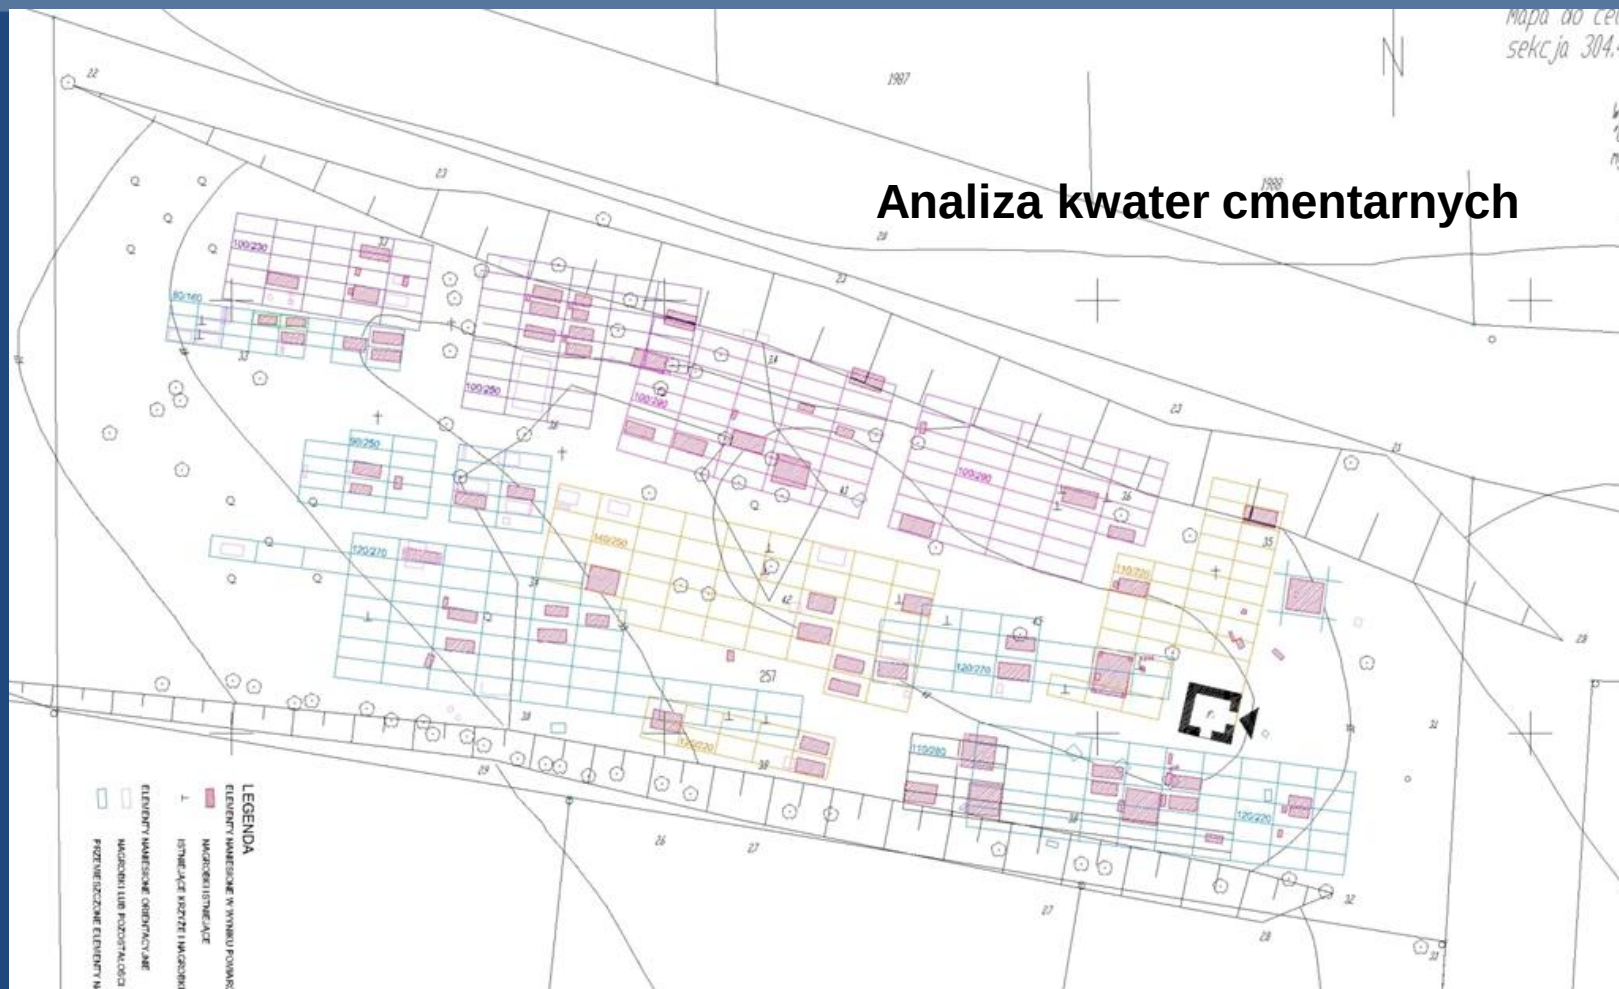
Analiza stanu zachowania cmentarza, przygotowana na podstawie przeprowadzonej inwentaryzacji terenu i naniesiona na mapę. Wszystkie możliwe do zidentyfikowania nagrobki zostały uwzględnione w inwentaryzacji. Usytuowanie większości nagrobków zostało określone w wyniku pomiarów geodezyjnych i jest precyzyjne. Lokalizacja nagrobków odkrytych podczas kolejnych inwentaryzacji została podana orientacyjnie (rozdzielenie ich podane jest w projekcie zagospodarowania terenu). Ze względu na występujące na terenie cmentarza roślinność i przekształcenia terenu możliwe jest występowanie nagrobków nieuwzględnionych w projekcie rewaloryzacji cmentarza.

Stan cmentarza w stosunku do wcześniej przeprowadzonych inwentaryzacji i oględzin uległ dalszej degradacji. Z analizy wcześniejszych inwentaryzacji w odniesieniu do stanu obecnego wynika, że zaginęły lub zostały przemieszczone na przykład żeliwne krzyże, zinwentaryzowane w latach 80-tych. Nagrobki są mocno zdewastowane – połamane, przemieszczone i z pewnością wiele z ich elementów zostało wyniesionych z cmentarza.

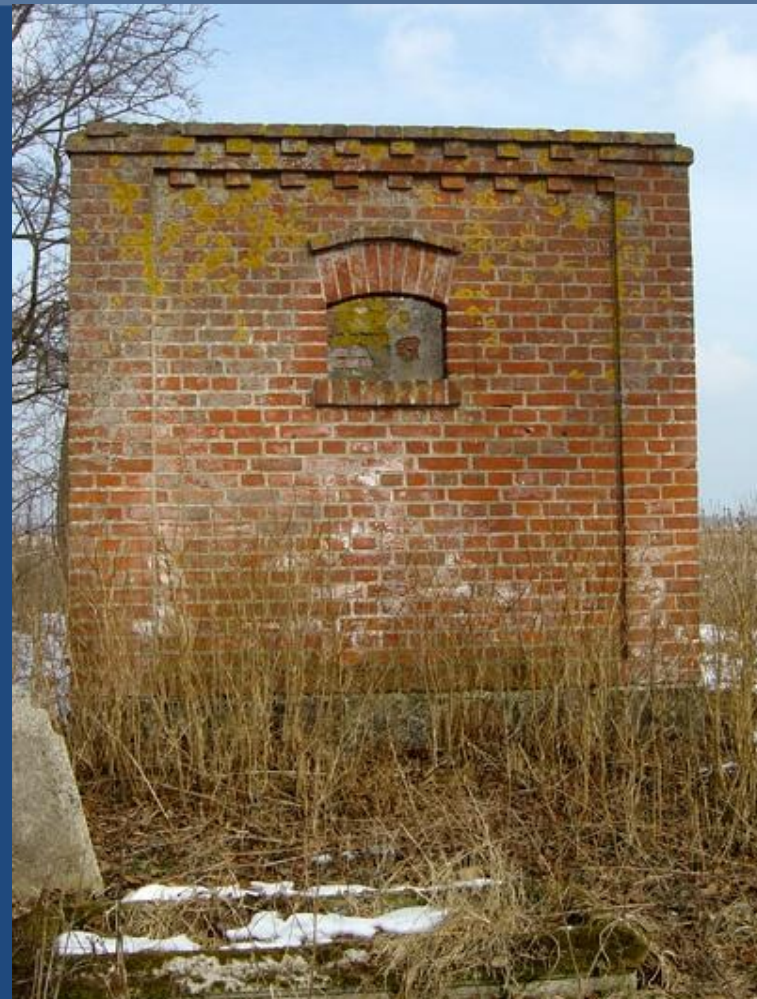
Kaplica została wybudowana z cegły licowej w kolorze ceglasto-czerwonym, o wymiarach: dł. 26,6 cm x wys. 6,3 cm x szer. 11,6 cm. Układ wążku ceglanego: główka – główka, wozówka – wozówka.

Do murowania zastosowano zaprawę cementowo - wapienną bardzo mocną, średnioziarnistą. Fuga o szer. ok. 0,5 cm., wykonana została z tej samej bardzo mocnej zaprawy biało-szarej, opracowanej na gładko, o kształcie płasko-wypukłym z dwoma rowkami po narzędziu na brzegach.

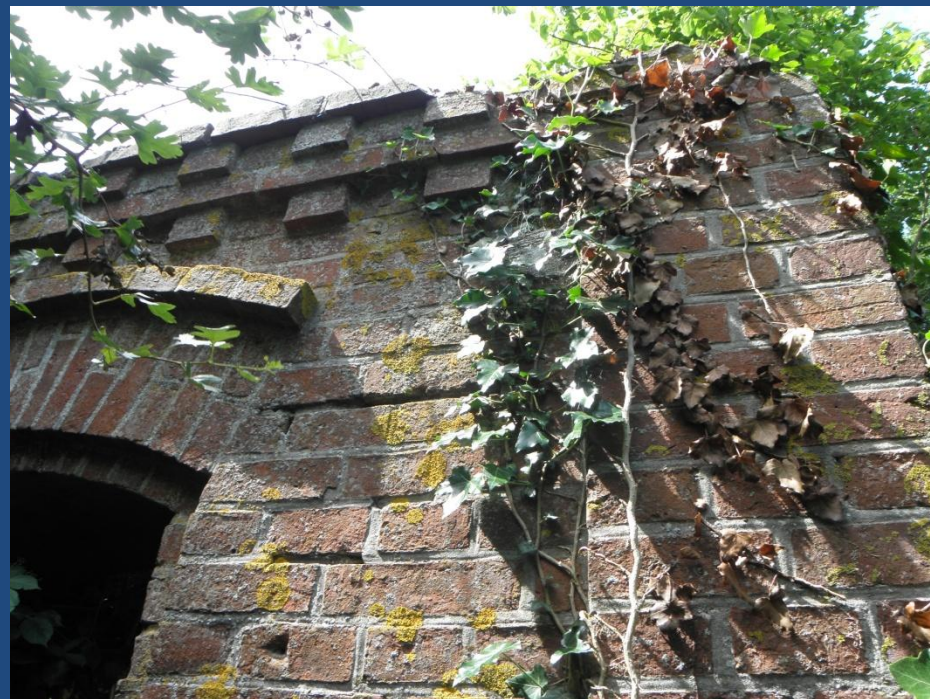
Powierzchnia wątku ceglanego na zewnątrz jak również ściany wewnętrzne - tynkowane kaplicy, porośnięte są mchami, porostami i glonami praktycznie na całej powierzchni, przy czym najintensywniej w górnych i dolnych partiach. Są to porosty o wyglądzie żółto-pomarańczowo- zielonych kożuchów – intensywnie porastające zwłaszcza górne partie ścian ceglanych na zewnątrz oraz tynkowanych w środku, jak również szaro - biało - zielone naloty glonów porastające głównie dolne partie ścian. Miejscami na zewnętrznych ścianach rosną bluszcze.

Tak intensywne występowanie mikro i makroflory spowodowane jest długoletnim brakiem zadaszenia obiektu a w konsekwencji jego zamakaniem.

W ramach zabezpieczenia obiektu konieczne jest wykonanie zadaszania. Na podstawie przeprowadzonej analizy wymiarów zachowanych gniazd pod konstrukcję górnej części ceglanych nurów kaplicy można wnioskować, że konstrukcja była przewidziana pod duże obciążenia. Prawdopodobne jest, że mogła to być drewniana nadbudowa pełniąca funkcję dzwonnicy, o której wiadomo z przekazów ustnych. Ponadto układ konstrukcji belek (wynioskowany na podstawie gniazd konstrukcyjnych), dzielący powierzchnię kaplicy w rzucie na dwa nierówne prostokąty wskazuje na duże prawdopodobieństwo występowania tu konstrukcji pod dwa dzwony o średnicach około 70 i 80 cm.
